**Anhang:
Untersuchungen zur Bioabfall-Qualität**

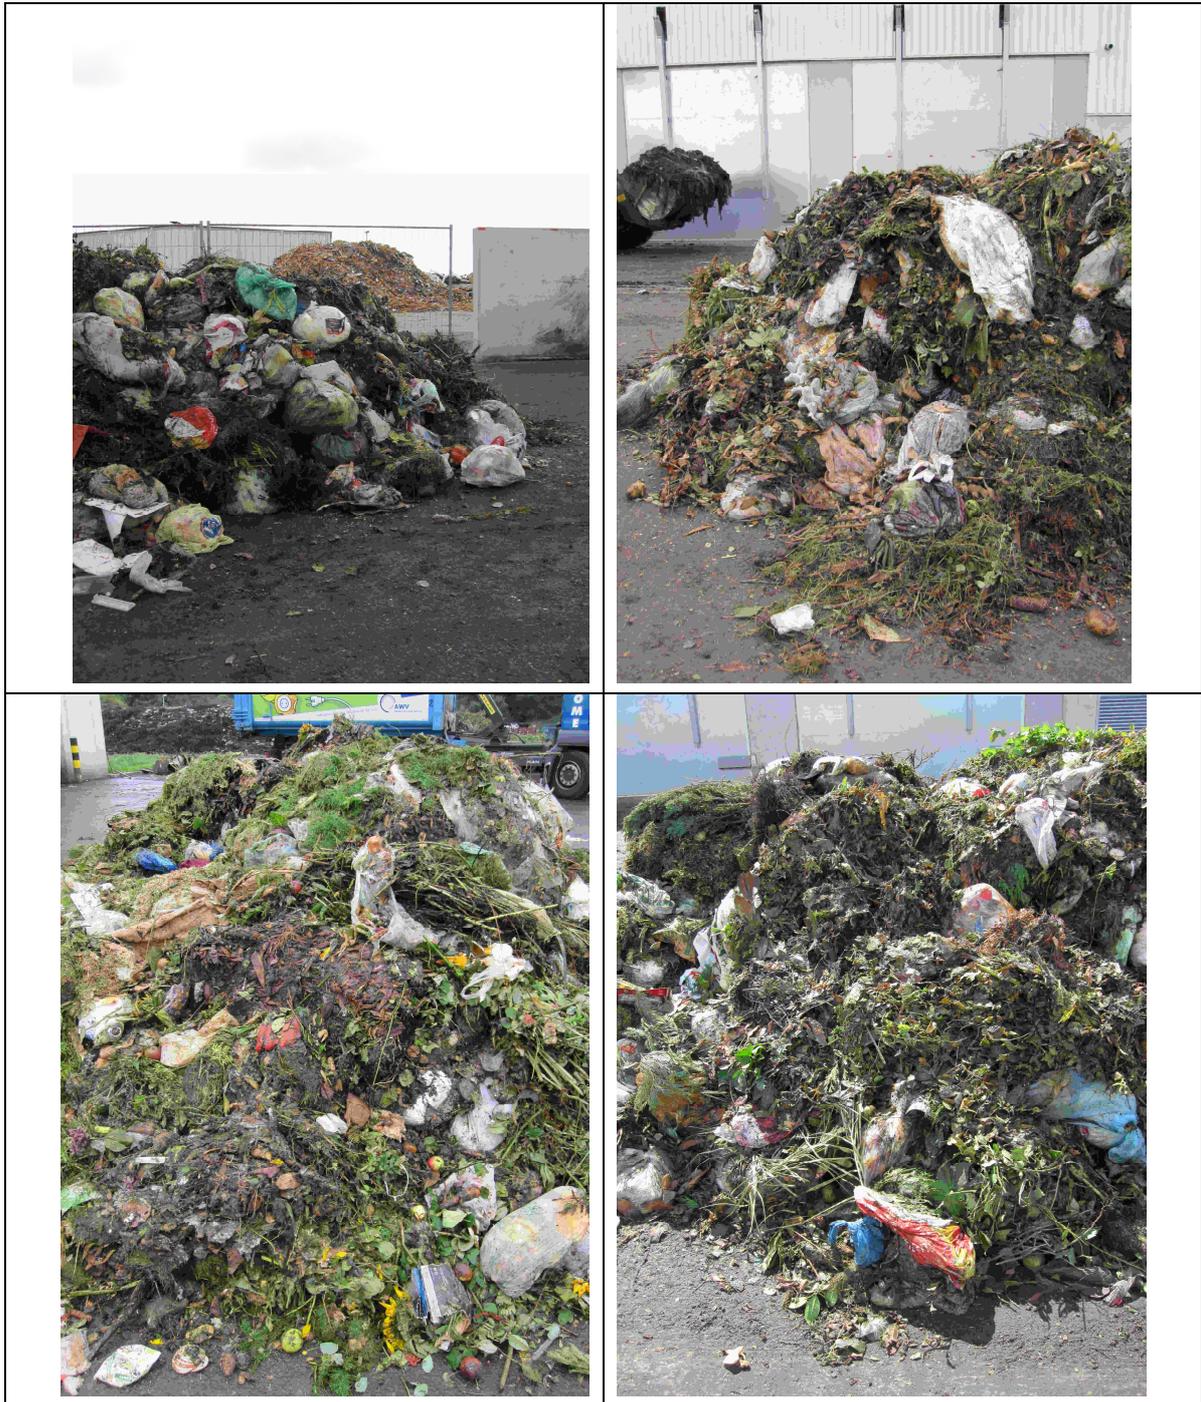
Abbildung 1: Beispiele für Biomüll-Haufen

Im Zeitraum vom 23.08.2009 bis 03.09.2009 – 2 Abfuhrwochen a 5 Werkstage – wurde ein kompletter Bioabfall-Abfuhrzyklus des Landkreises Vechta mit insgesamt 55 Abfuhrtouren gesichtet. Jede Anlieferung wurde auf einer markierten Fläche vor der Vergärungsanlage abgeladen und als Haufwerk durch Mitarbeiter der AWV fotografiert. Es wurden die vier Seiten des Haufwerkes als Vollbild und in detaillierten Einzelabschnitten abgebildet; je Tour ergab dies 10-20 Fotos. Nachstehend einige Bildbeispiele:

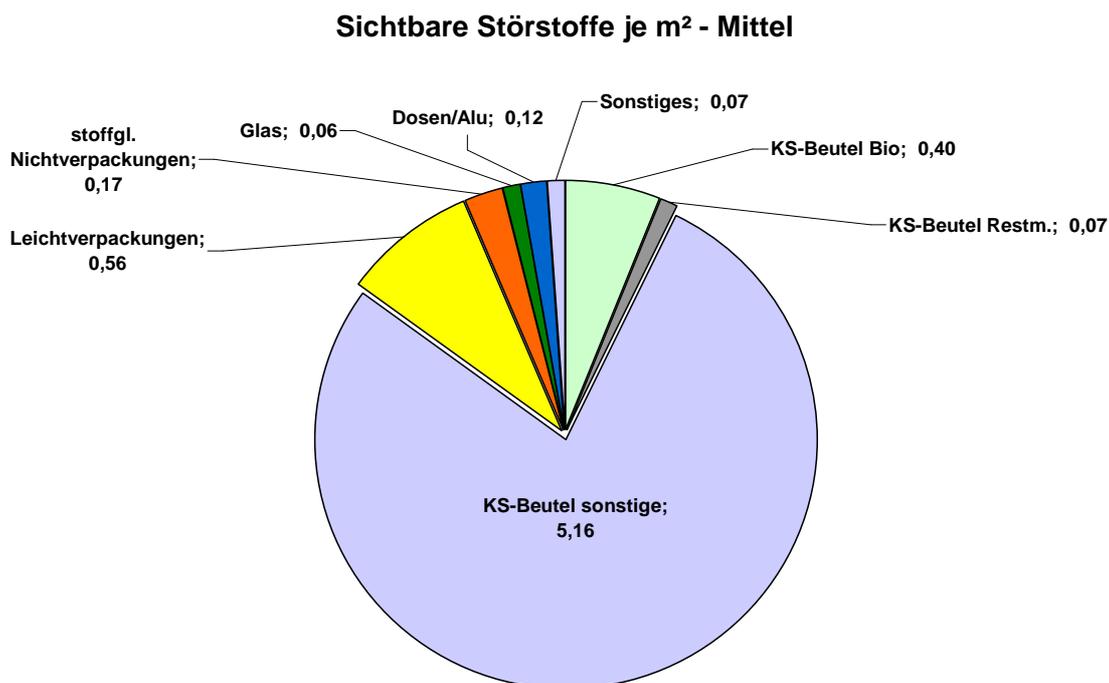
Abbildung 2: Mittlere Störstoffbelastung

Im Mittel wurden je m² 6,6 Stück „Fehlmaterialien“ aufgefunden. Die nachstehende Abbildung zeigt eine mittlere Verteilung:

Die häufigste Fraktion stellten die Kunststoffbeutel dar. Hierbei wurde wenn möglich unterschieden zwischen Biomüll-gefüllten Beuteln und solchen, die erkennbar mit Restmüll gefüllt waren. Das war aber häufig nicht möglich; deshalb sind die „KS-Beutel sonstige“ die häufigste Fraktion.

Ferner wurden verschiedene Verpackungen aufgefunden: Leichtverpackungen, Glas, Dosen/Alu sowie „stoffgleiche Nichtverpackungen“. Während bei den Beuteln noch ein Verbotssirrtum angenommen werden kann, handelt es sich hierbei um bewusste Fehlwürfe. Entsprechendes gilt auch für „Sonstiges“; hierzu zählen beispielsweise: großes Fass, Textilien, Keramikfrosch, Schuh, Eisenstange, Staubsaugerbeutel sowie eine relevante Anzahl von „verschluckten“ Müllbehältern, wobei letztere nicht den Vechtaraner Bürgern anzulasten sind.

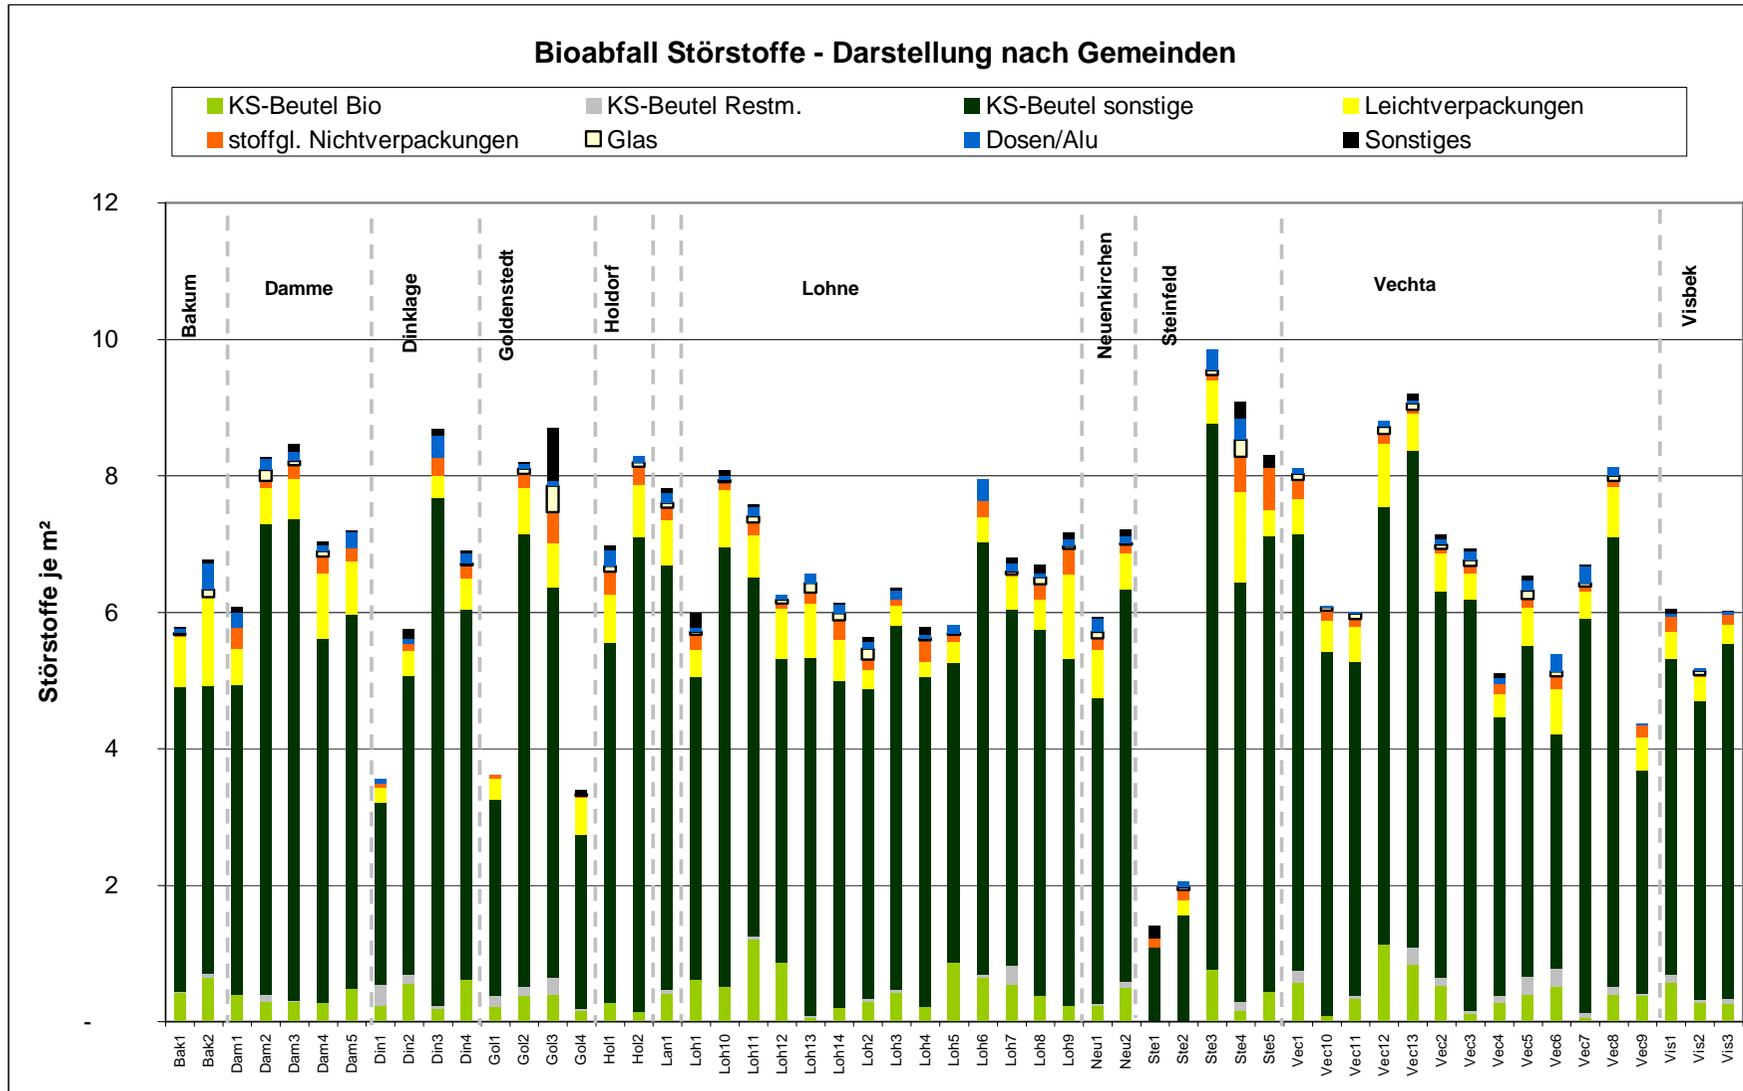
Abbildung 3: Ergebnisdarstellung - nach Gemeinden

Das erste Ergebnis ist: es gibt in jeder Gemeinde „gute“ und „schlechte“ Touren. In den beiden Städten Vechta und Lohne ist das Bild fast noch homogen; ganz massive Schwankungen bestehen bspw. in Dinklage und Steinfeld, wo sowohl sehr gute als auch sehr schlechte Ergebnisse zu verzeichnen sind.

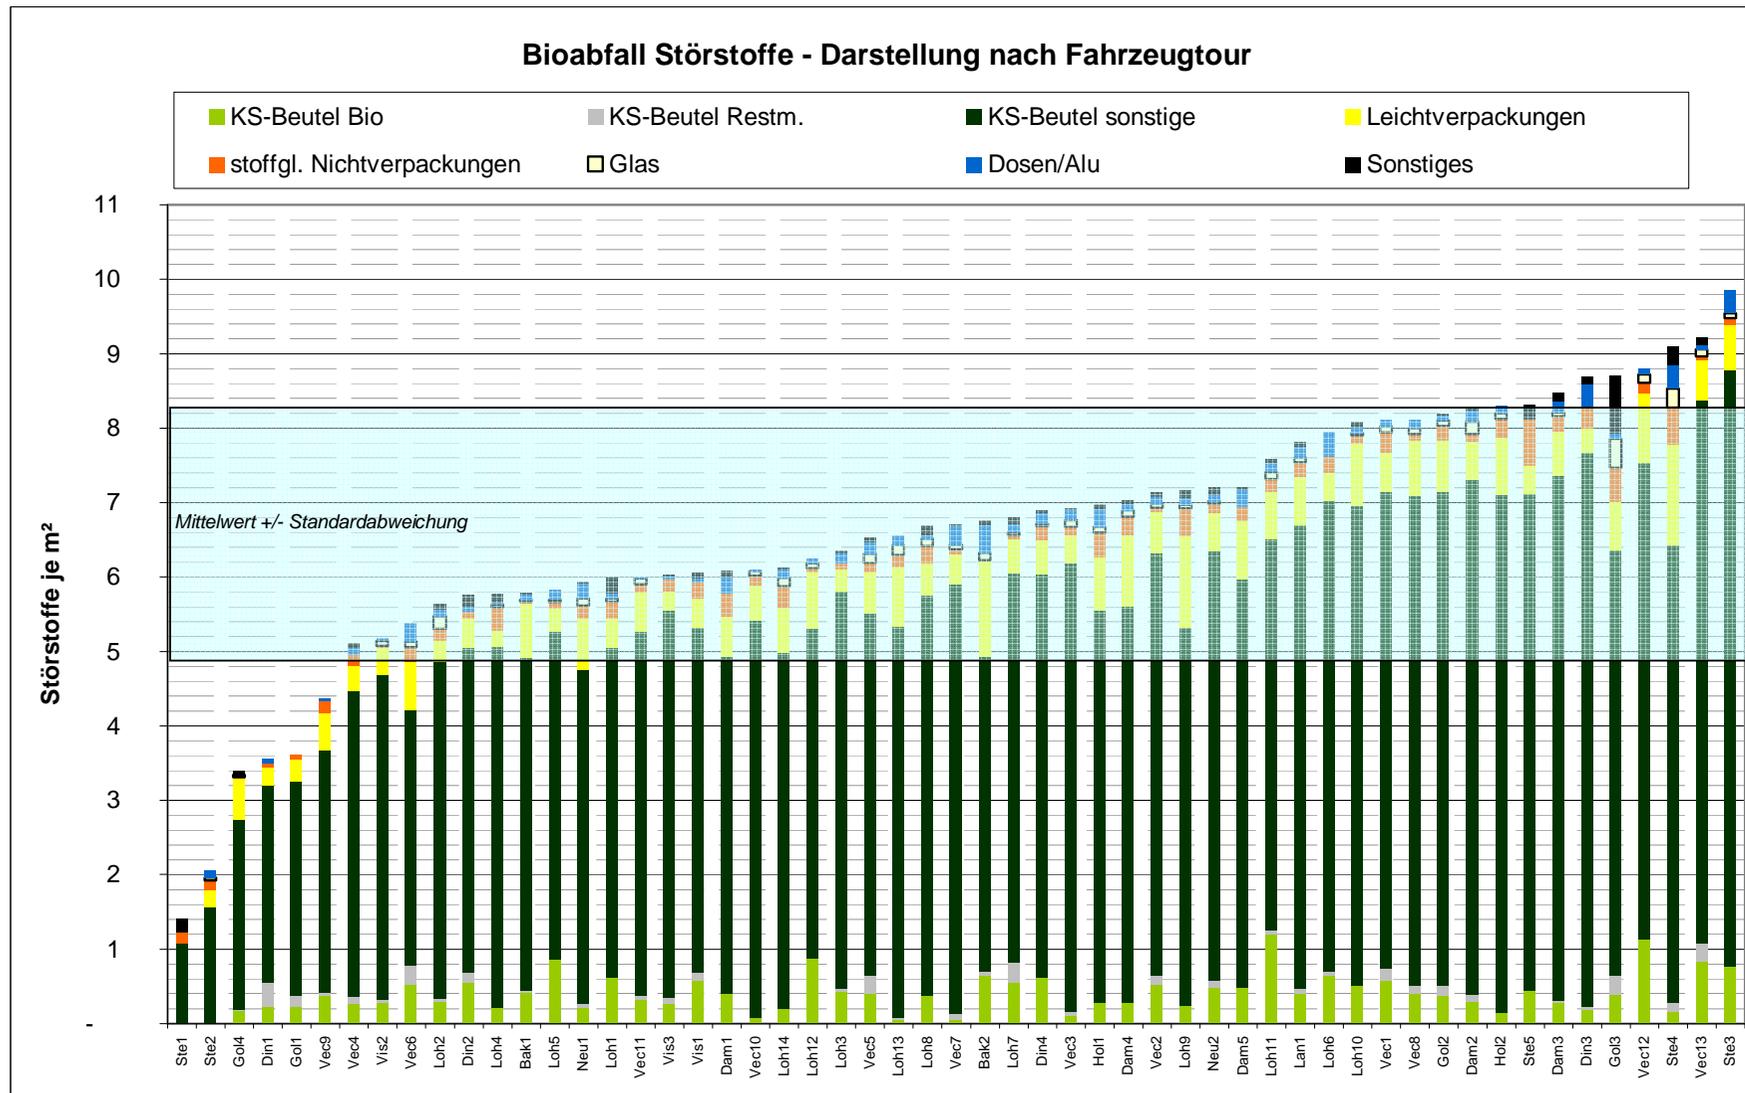
Abbildung 4: Ergebnisse je Fahrzeugtour (Störstoffe aufsteigend)

Als schattierter Bereich ist der Mittelwert +/- Standardabweichung bezeichnet. Folgende Touren außerhalb des schattierten Bereichs fallen als besonders gut oder besonders schlecht auf:

Besonders niedrige Werte	Besonders hohe Werte
Steinfeld 1	Steinfeld 3
Steinfeld 2	Vechta 13
Goldenstedt 4	Steinfeld 4
Dinklage 1	Vechta 12
Goldenstedt 1	Goldenstedt 3
Vechta 9	Dinklage 3
	Damme 3
	Steinfeld 5

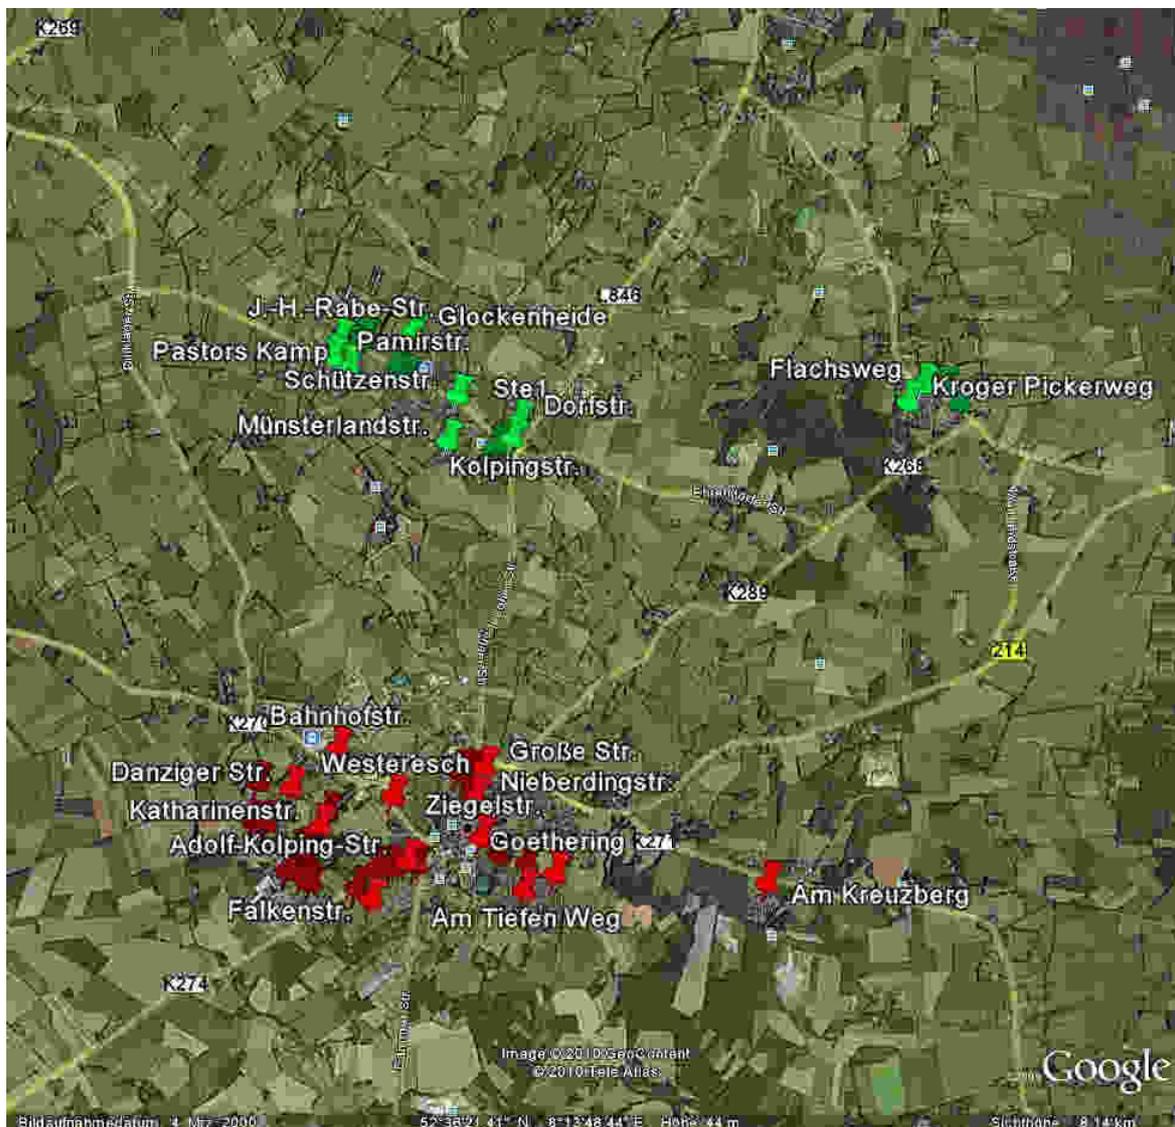
Abbildung 7: Ergebnisse Steinfeld

Auffallend ist, dass sich in **Steinfeld** sowohl Touren mit sehr hohen Werten als auch mit sehr niedrigen Werten finden: Die Touren Steinfeld 1 + 2 sind besonders gut, die Touren

Steinfeld 3-5 finden sich unter denen mit besonders hohen Störstoffgehalten. Betrachten wir die Verteilung:

Bei genauerer Betrachtung fällt auf, dass im Kerngebiet Steinfeld die Qualität durchgehend weniger gut ist; in den Vororten Mühlen und Kroge wird dagegen gute Qualität erfasst.

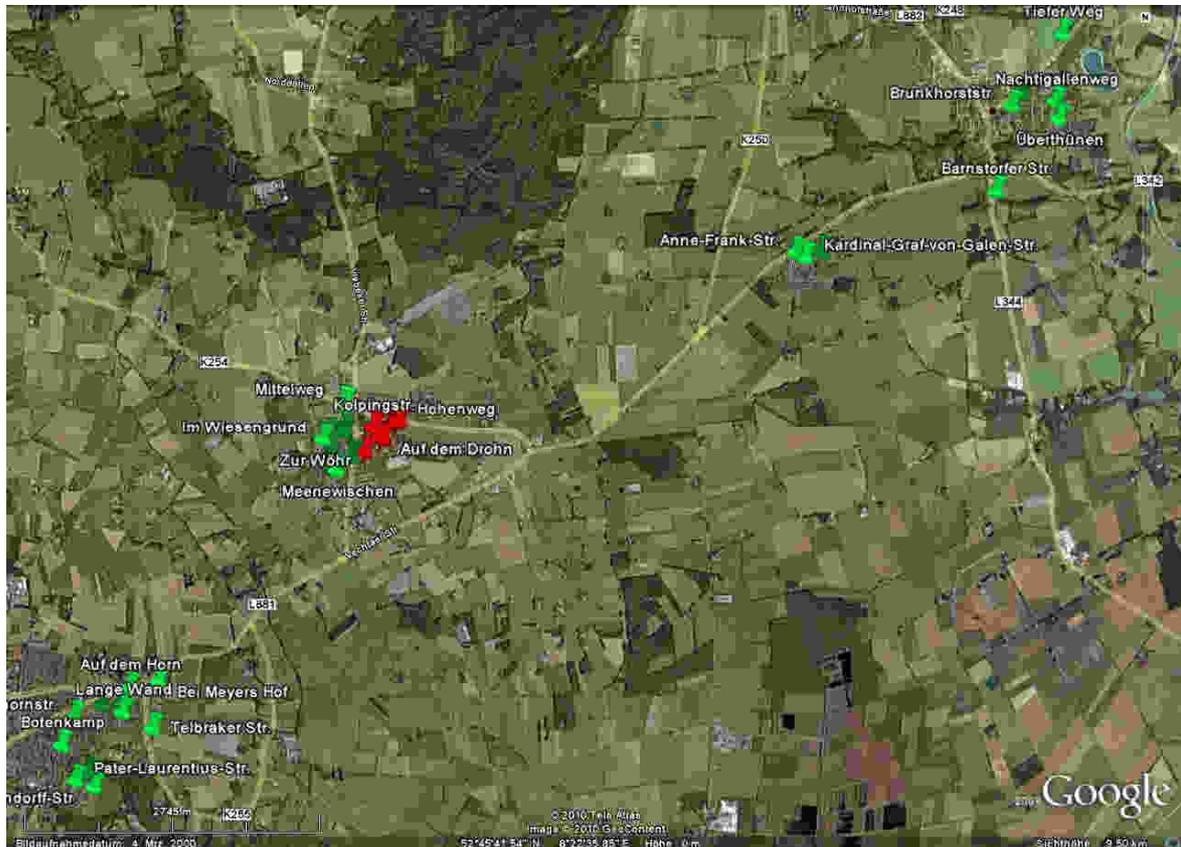
Abbildung 8: Ergebnisse Goldenstedt

In **Goldenstedt** verhält es sich so, dass die eine „schlechte“ Tour Goldenstedt 3 i.W. den Ortsteil Lutten-Ost abfuhr; es handelte sich um eine kleine Tour mit nur 140 Behältern und rd. 3 t Menge.

Die Touren Goldenstedt 1 und 4 umfassen dagegen jeweils Teile von Vechta (nordöstlicher Rand) und außerdem im einen Fall das Kerngebiet Goldenstedt und im anderen Lutten-West; diese Touren zeichnen sich durch besonders gutes Material aus.

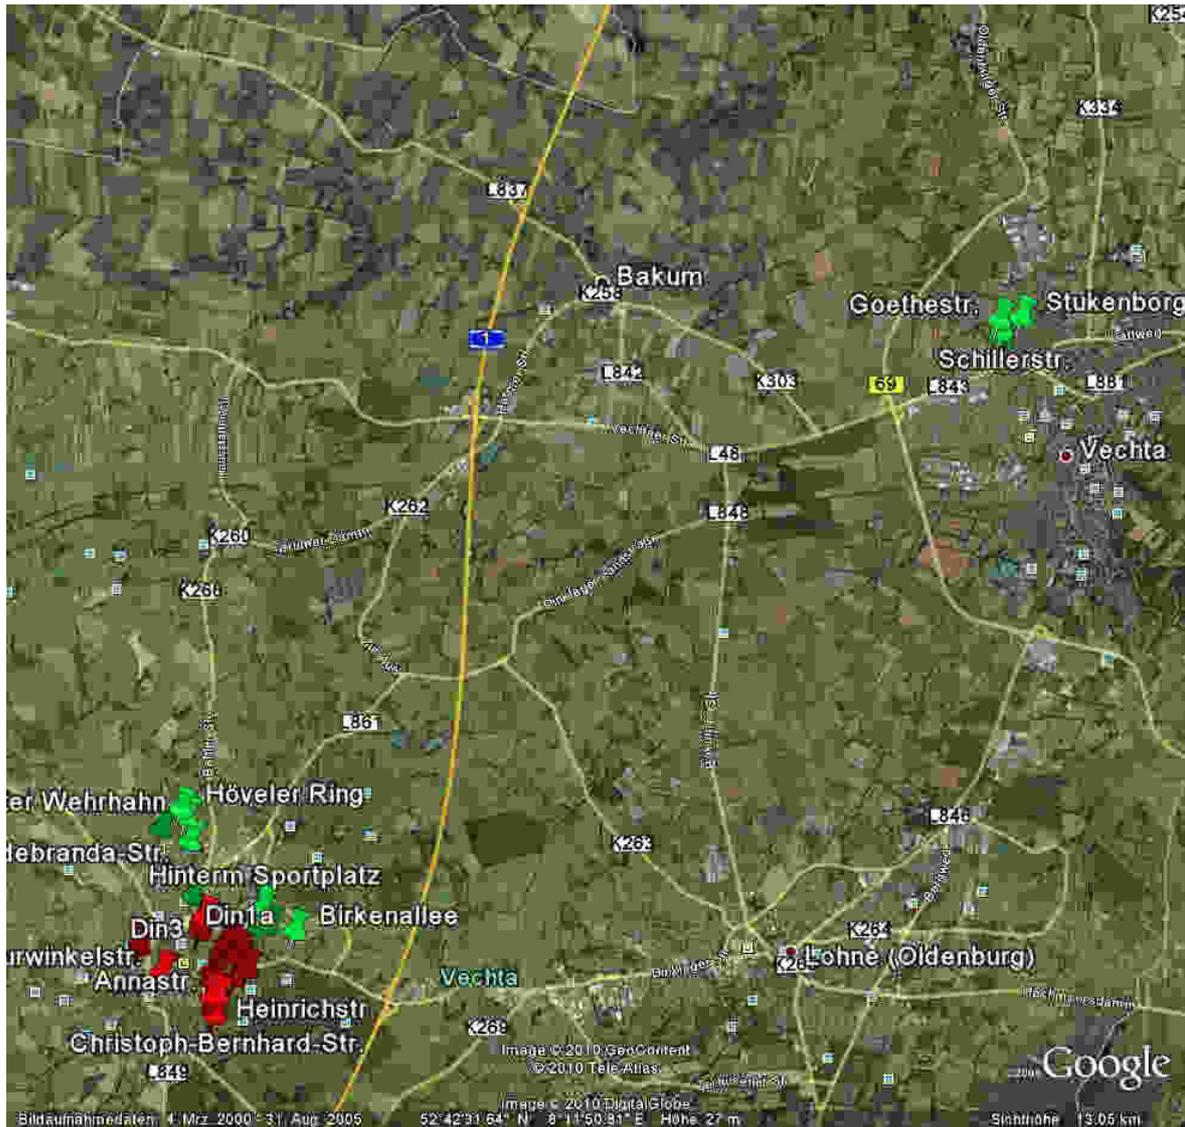
Abbildung 9: Ergebnisse Dinklage

In **Dinklage** ist die Tour 1 – welche den nördlichen Stadtrand sowie außerdem den westlichen Rand der Stadt Vechta abdeckt – von guten Ergebnissen geprägt; die Tour 3 aus dem Kerngebiet Dinklage weist dagegen viele Störstoffe auf:

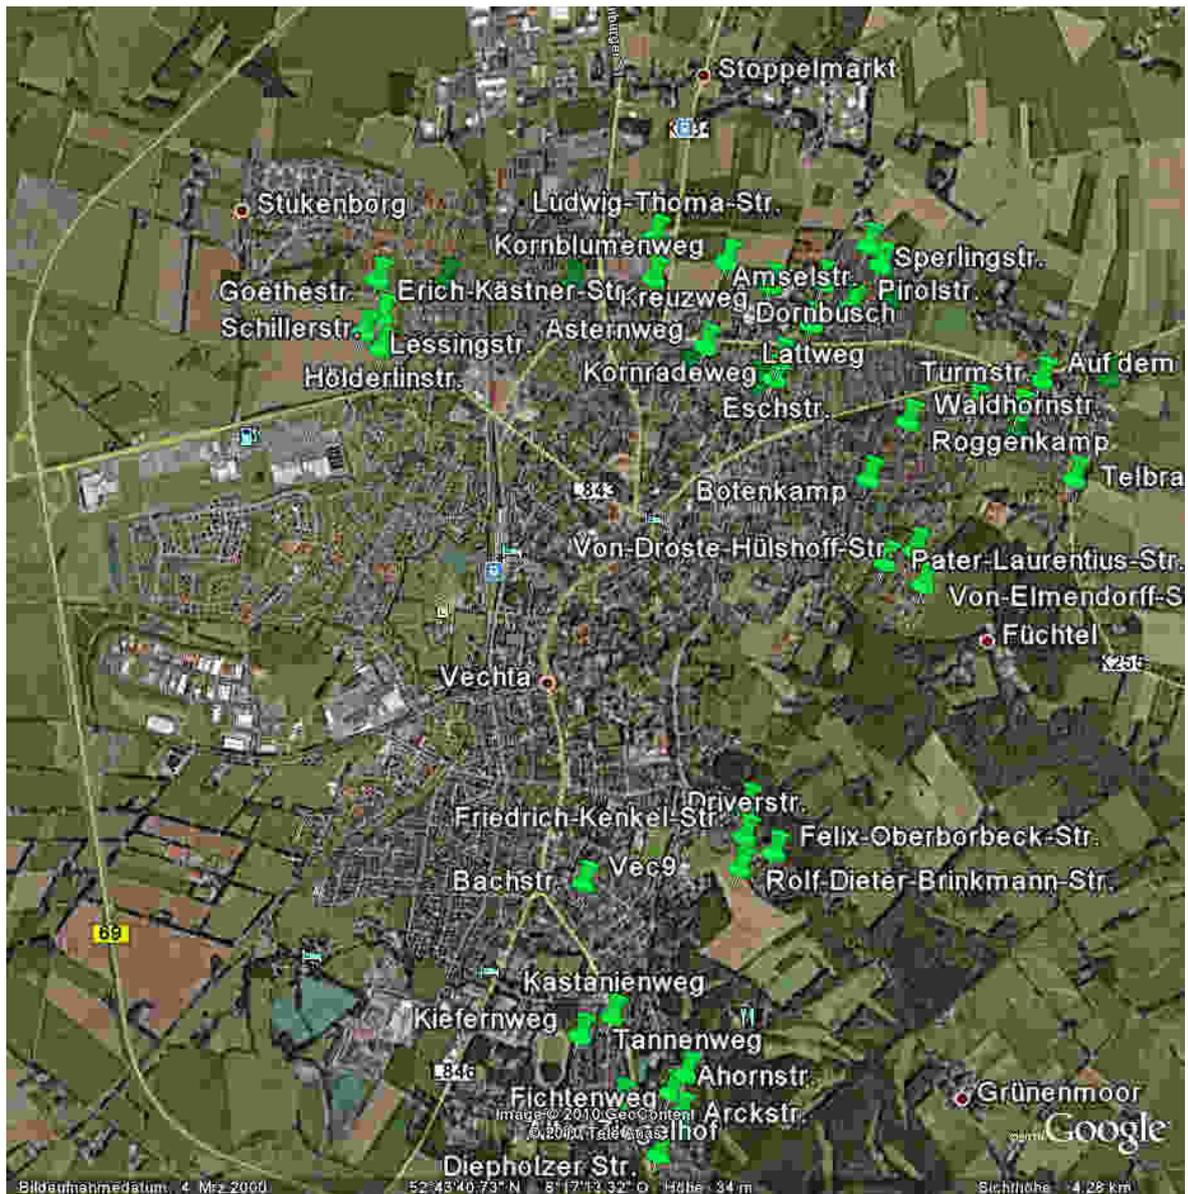
Abbildung 10: Stadt Vechta - Touren mit geringen Störstoffanteilen

Die grünen Touren befinden sich vorrangig in den Außenbezirken.

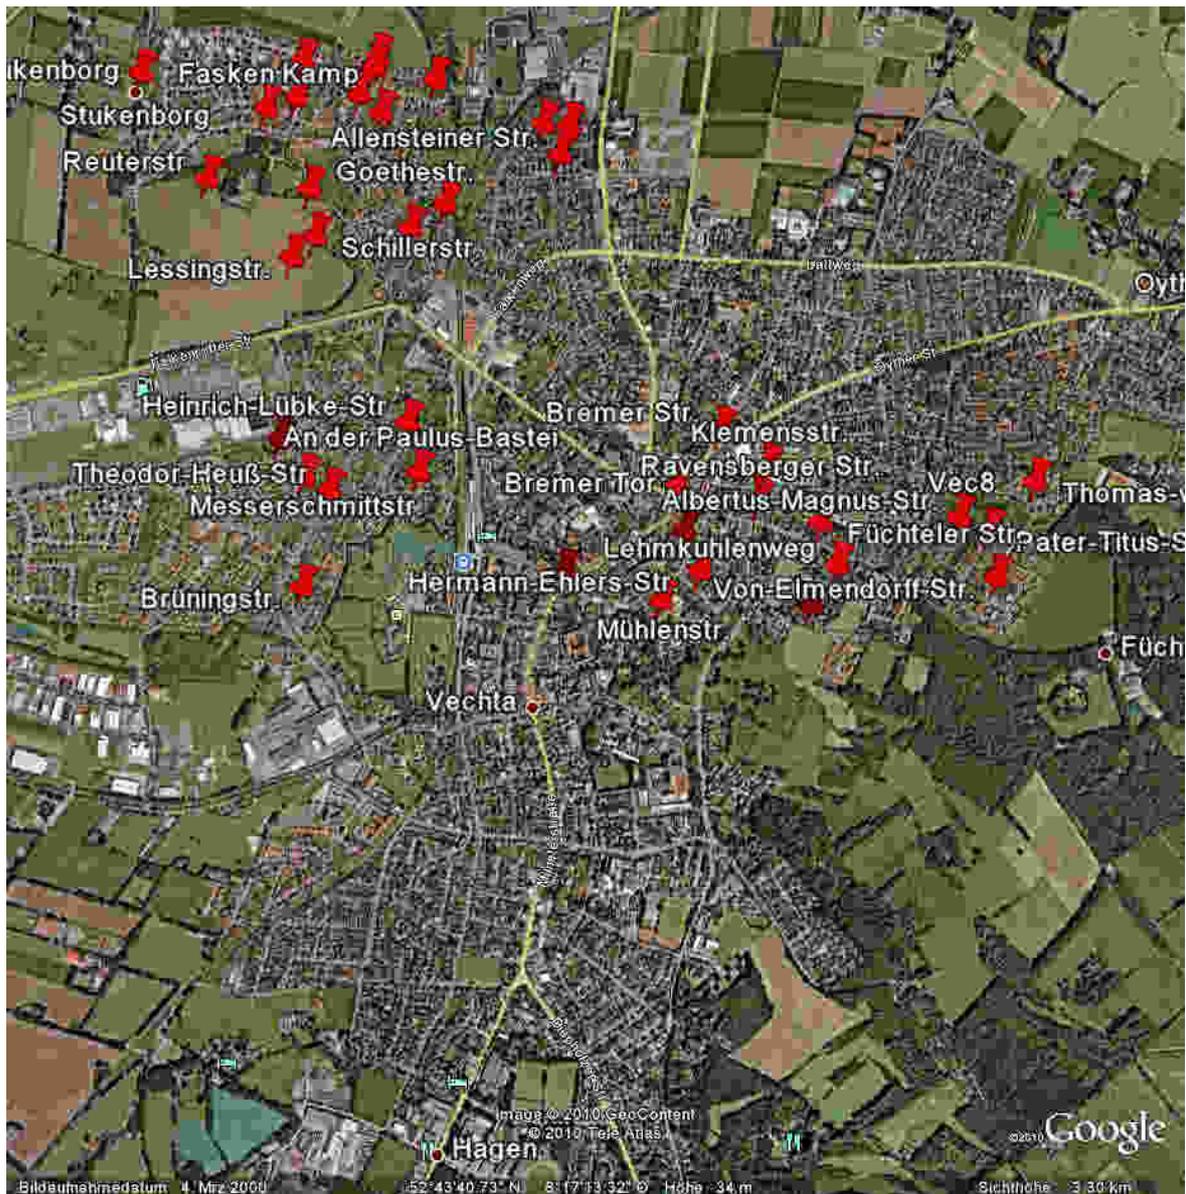
Abbildung 11: Stadt Vechta - Touren mit hohen Störstoffanteilen

Die Touren mit hohen Schadstoffgehalten liegen v.a. in der Innenstadt und im Nordwesten.

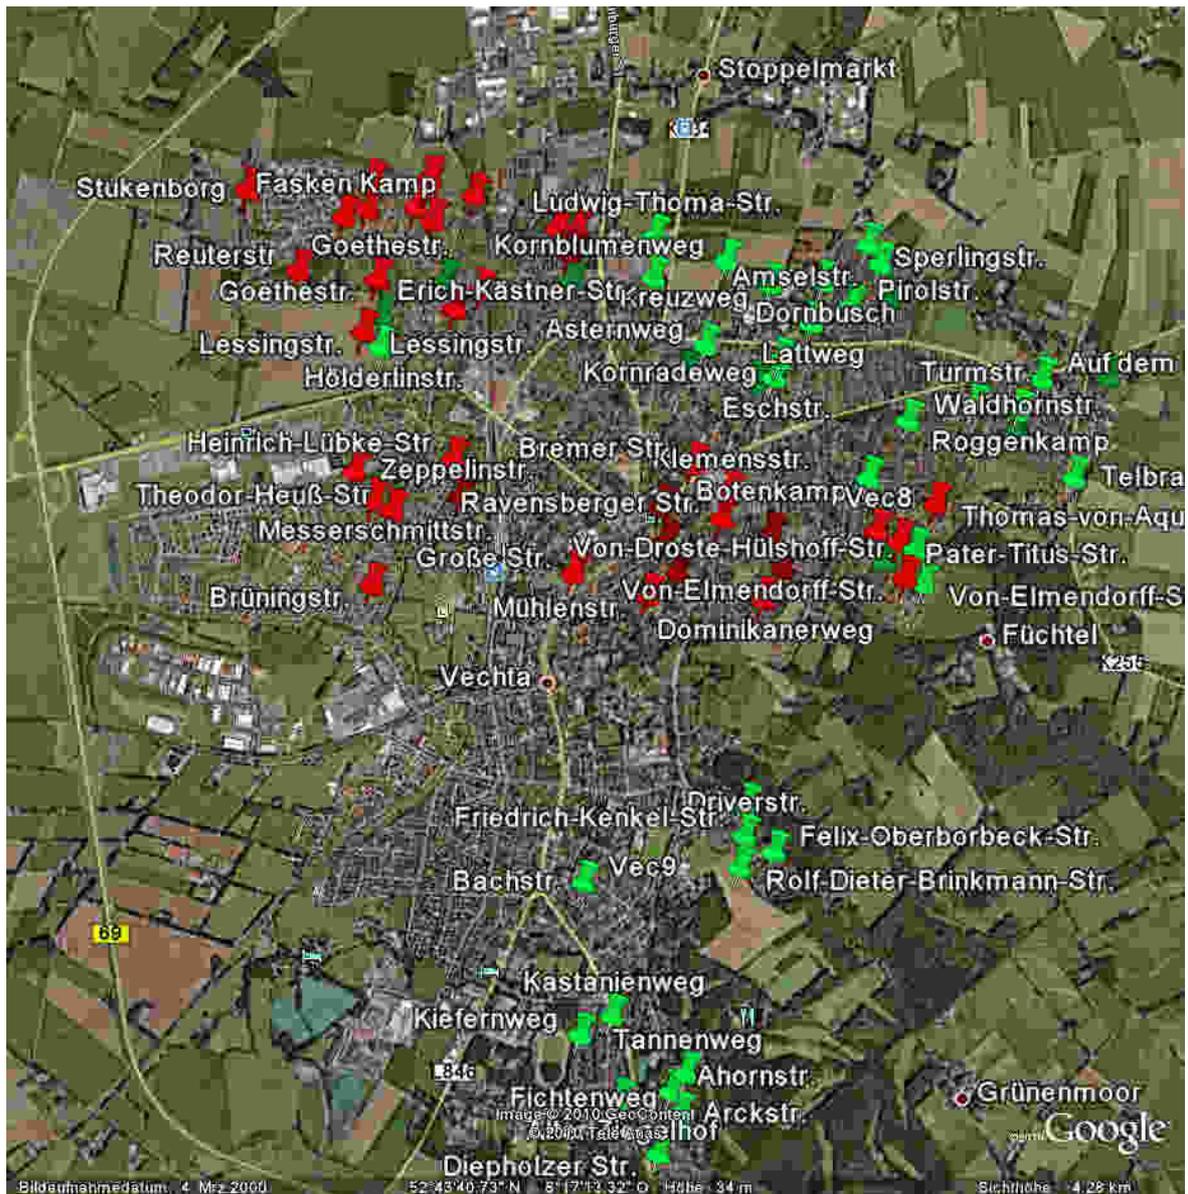
Abbildung 12: Stadt Vechta - Touren mit geringen und hohen Störstoffanteilen

Bei der Zusammenschau aller Gebiete fällt auf, dass das Neubaugebiet Stukenborg sowohl zur „roten“ Tour Vec12 als auch zur „grünen“ Tour Dinklage 1 gehört. Bei genauerer Betrachtung stellte sich heraus, dass dieses Gebiet regulär freitags im Rahmen der Tour Vec12 gefahren wird; am Montag, den 23.08. musste jedoch ein Teil der Tour (120 Behälter) nachgefahren werden, und dies wurde zusammen mit den Abfällen aus der Tour Din1 vorgenommen.
